Plutonium

Spring 2019 No.87

福島第一原子力発電所
8年間の廃炉作業の取り組み

福島第一原子力発電所 8年間の廃炉作業の取り組み

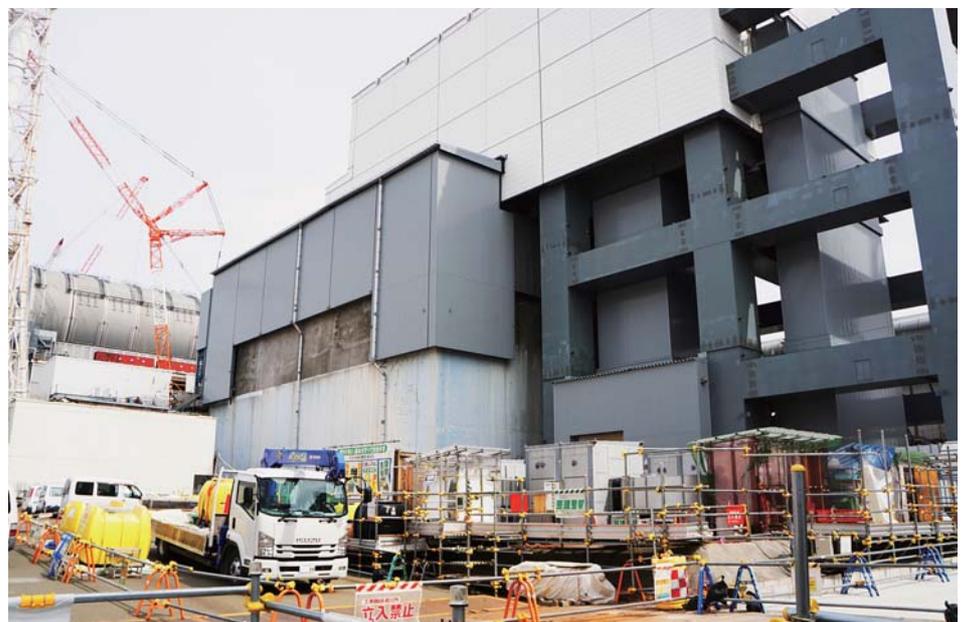
4号機の燃料取り出し用外側カバー

しかしながら、建屋が破損したことから、早期にプール内の燃料を別の場所に移すことを最優先とし、入念な事前準備を経て、燃料の取り出しが実施されました。このために新たに設置された燃料取り出し用の外側のカバーは、壊れた建屋に重みをかけないという世界に類を見ない構造物で、鉄骨に使用した鋼材の重量は約4,000トン、東京タワーと同程度の重量となりました。

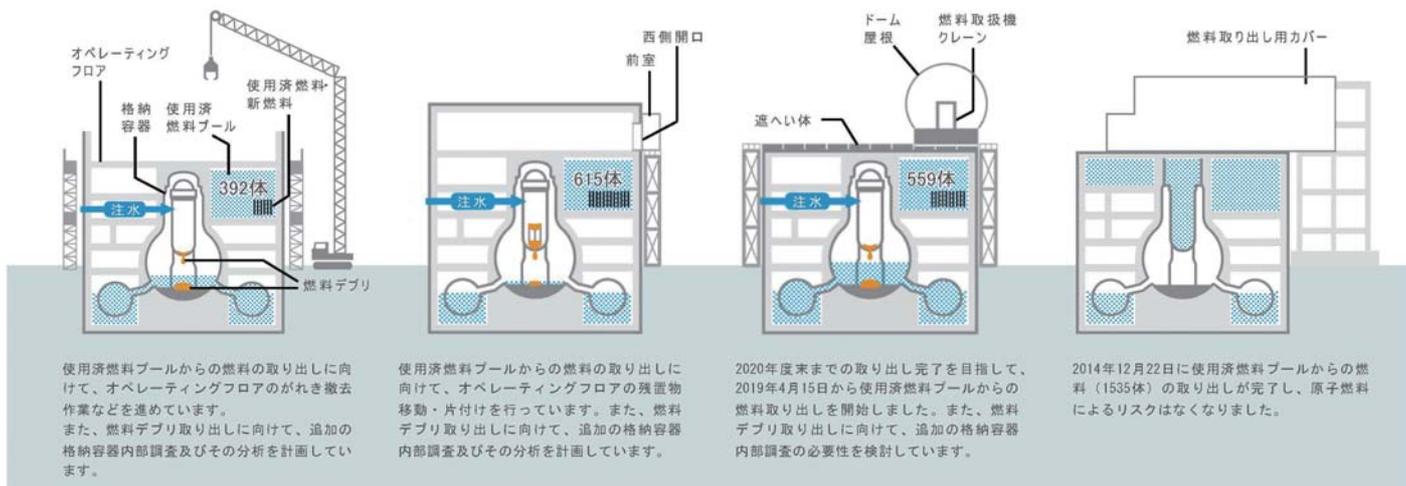
使用済燃料プール中の燃料と、ミュオン測定で判った燃料デブリの状態（提供TEPCO）

1～3号機とも圧力容器の底に穴：燃料が溶け出た

その結果、これまでの解析などでの推定と同様に、1号機では燃料デブリはほぼ圧力容器内には無く、圧力容器を突き抜けて格納容器の底部に9割以上落ちていたことが判りました。2号機は炉心溶融する時期が1、3号機よりも遅かったため、燃料が割と冷やされ、圧力容器の中、あるいは底部に相当量

が残っていることが判りました。3号機は1、2号機の間ぐらいの状態だと判断されています。

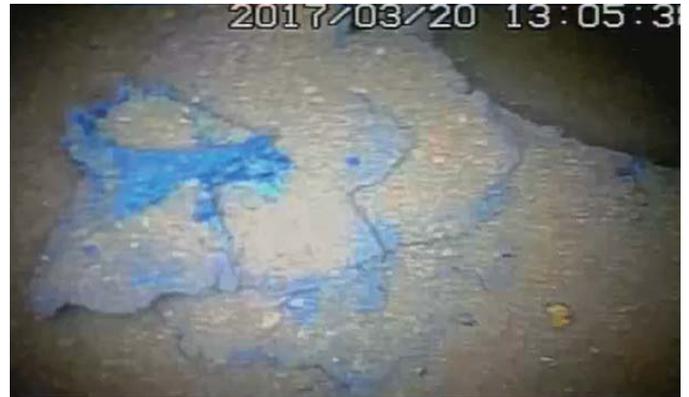
1号機の格納容器の底（TEPCO）

1号機は、事故解析でも、ミュオン測定結果でも同様ですが、原子炉の中の燃料はほとんど溶けて圧力容器の底から格納容器内に落ちていると推定されました。その状態は、ロボットを格納容器内に入れた写真でも確認されました。ただ1号機の場合は、ロボット調査がフラスコ状の格納容器内の周りの部分だけであって、圧力容器の真下まで達していません。そのため、2回にわたる格納容器の調査では、2回目の2017年3月に、アクセスルートから底の部分に向かって、釣り竿のような装置に線量計とカメラを付け、格納容器の底まで垂らして、配管や堆積物などの底の様子を確認しました。

その底を写した写真によれば、格納容器内の原子炉圧力容器などを支える基盤である「ベDESTAL」には大きな損傷は見られず、底部や配管などに堆積物があることを確認しています。また1号機では、放射線量が2号機と比較して低いことが判りました。

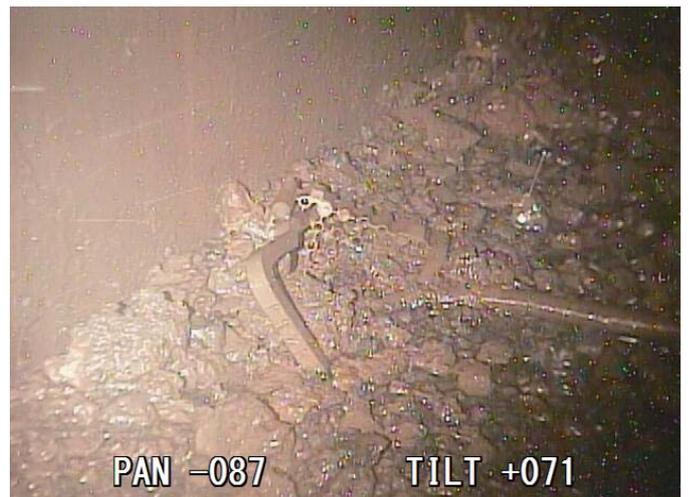
2号機の格納容器の底—L字型の燃料集合体のハンドル（TEPCO）

2号機では、2016年、2018年、2019年の3回、調査ロボットが投入されました。この調査では、原子炉圧力容器が収まっているフラスコ状の格納容器の底、圧力容器の真下の部分を撮影しています。その写真に写っているL字型の金属片は、燃料集合体の上部に付いているハンドルで、大きさは13cm程のもので、それを拡大し、ハンドルの個々に刻印してある記号からどの燃料集合体だったかの特定を試みたものの、刻印が途中までしか読めなかったため特定できませんでした。しかし、写真に写った箇所の真上あたりの圧力容器の底には、このハンドルが落ちるほどの穴が開いていると推定されます。

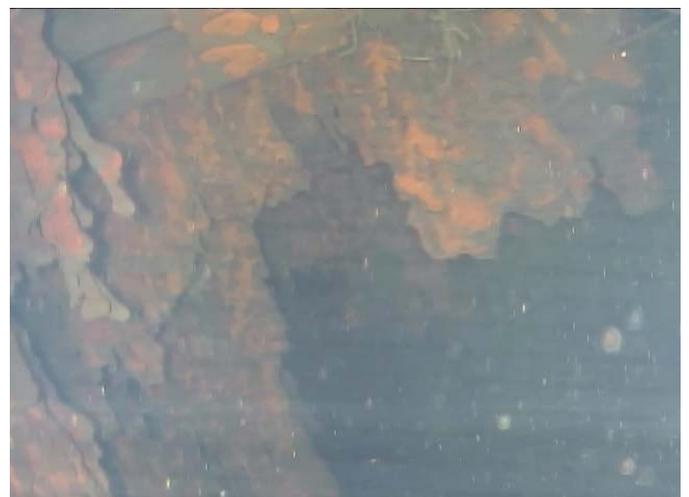
3号機の格納容器—冷却水の中（潜水型ロボットで撮影）（TEPCO）

そのため、水中潜水型のロボットが3号機では使われました。水中型のロボットは、カメラで状況を見ながら比較的自由に動かすことができ、2017年7月の調査では、格納容器に入って、瓦礫などの構造物を避けながら、遊泳しながら進ませました。

水中型のロボットが撮影した写真では、構造物が積み重なり、一部には岩石が冷えて固まったようなものが各所に見られます。さらに原子炉圧力容器内の構造物も下に落ちているのが見えます。圧力容器には相当大きな穴が開いていると推定されます。

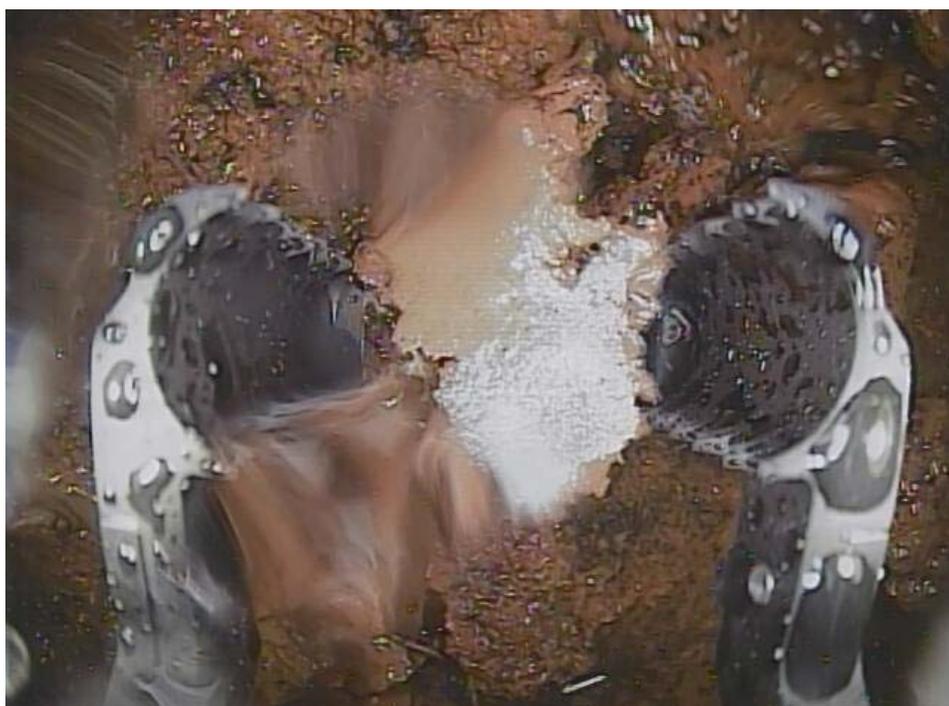
2号機の格納容器－「フィンガー」で堆積物を摘まむ（TEPCO）

2号機では、2019年2月13日に3回目の調査が行われました。圧力容器の下に制御棒駆動機構（制御棒を上げ下げする装置）があり、その真下にパイプを入れ、その先端に調査ユニットをぶら下げ、調査がなされました。前回まではカメラと線量計だけでしたが、今回は実際に調査ユニットの先端に「フィンガー」と呼ばれるトングのように摘まむ事ができる器具を付け、それを格納容器の底まで入れて堆積物を摘まむ作業をしました。実際に作業した場所は、前回の調査の写真を基に何か所か選んでいます。

実際の作業中の写真は、格納容器の底部の写真ですが、下の方のギザギザがある「フィンガー」で、実際の堆積物を摘もうとしています。この作業で、実際に堆積物の一部を摘まんで持ち上げ、下ろすことが確認できました。これを何か所かで行い、堆積物の一部は

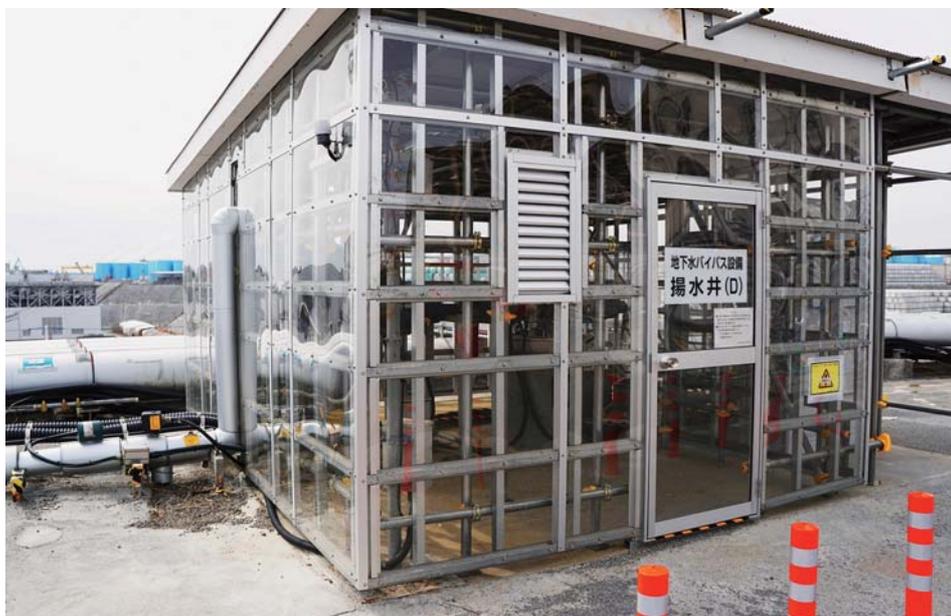
建屋横の地下水汲み上げ井戸

建屋に流入する地下水の量を抑えることができれば、汚染水の発生量を減らすことにつながります。「近づけない」の取り組みの例としては、まず、建屋近くに設置した井戸（サブドレン）による地下水の汲み上げです。サブドレンから地下水を汲み上げることで、建屋周辺の地下水位を下げ、建屋に地下水が流入したり、建屋の海側エリアに地下水が流れ出たりすることを抑えています。

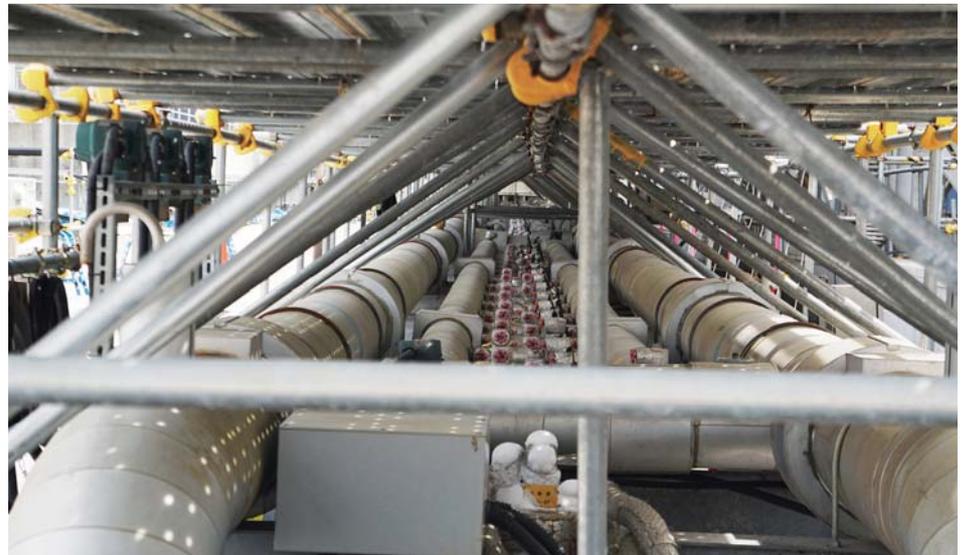
遮水壁の冷媒配管—中央下のバルブの上に白い氷が見える。常時冷却している。

また、1～4号機全体の建屋を取り囲むように設置し、建屋への地下水流入量を抑制する効果を発揮しているのが、凍土による「陸側遮水壁」です。全ての原子炉建屋、タービン発電機建屋の周りをぐるっと囲んだ配管で、氷の壁を作っています。建屋全体の外側に氷の壁を作るには、1,500mにわたって1m間隔で、地面から深さ30mまで配管を敷設し、その配管の中にマイナス30℃の冷媒液を流し、アイスキャンディーのように、配管の周りの土を凍らせます。

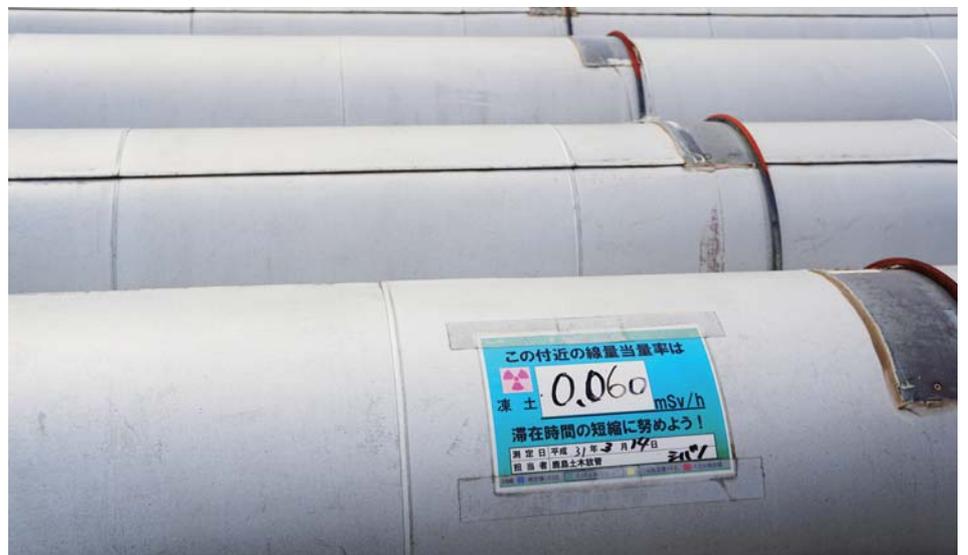
遮水壁用の冷媒液が流れる配管。配管にもこの付近の放射線量が表示。

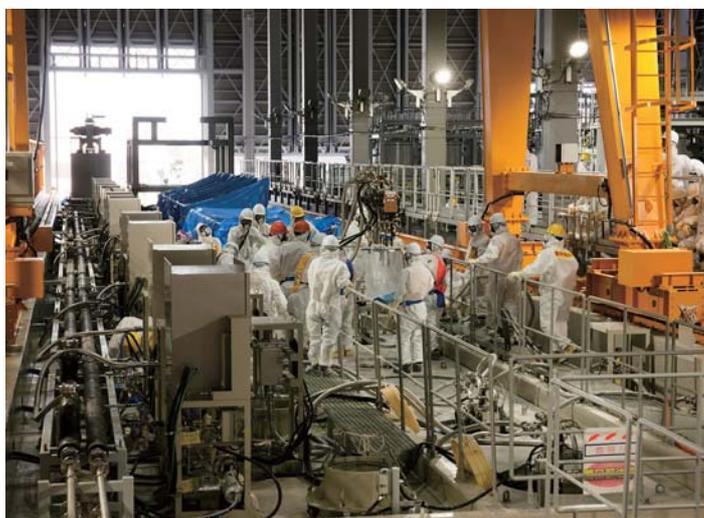
増設ALPS内部－750トン／日の処理能力（TEPCO）

「ALPS（アルプス）」と呼ばれる放射性物質の除去設備で浄化処理されています。このALPSは、1系列で1日当たり250トン、3系列合計で1日当たり750トンの汚染水の処理ができます。増設のALPSでも同じく3系列合計で1日当たり750トン処理ができます。1日500トン処理できる高性能ALPSもあり、3つ合わせると1日で2,000トン

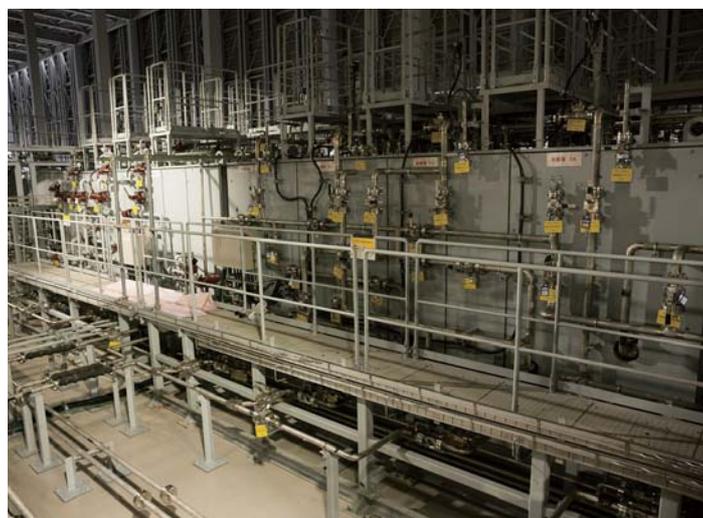
増設ALPS内部（TEPCO）

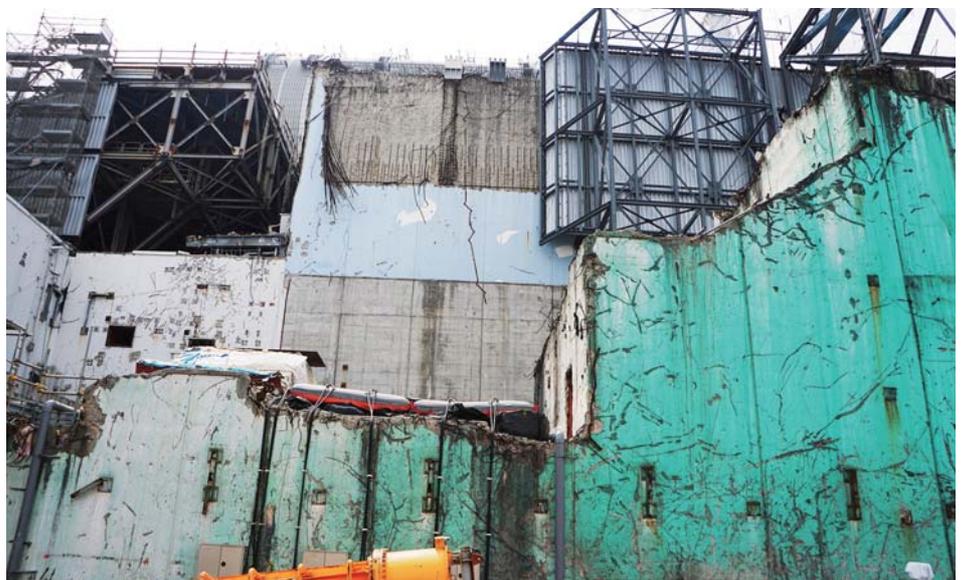
建屋表面の多数の傷は、津波が引く際に流された瓦礫が付けた傷

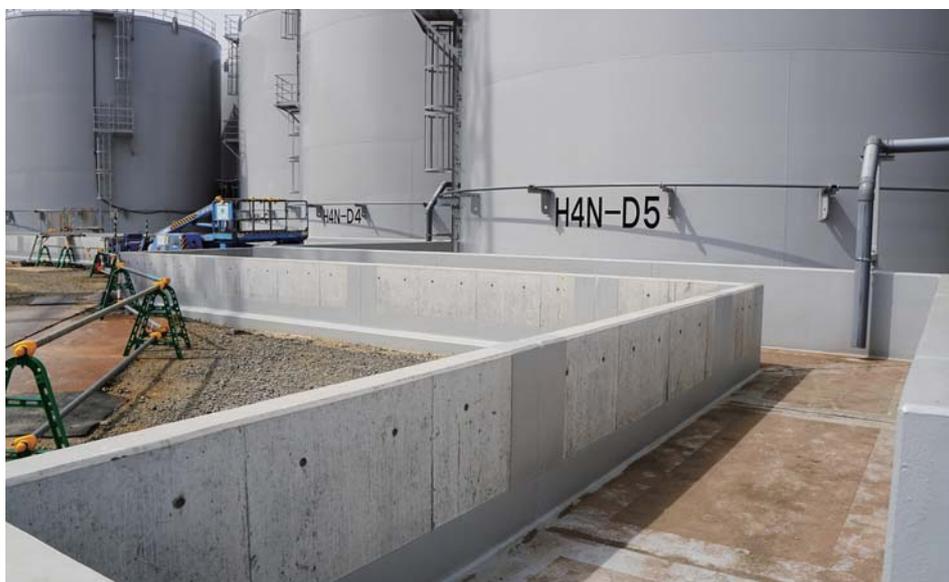
二重構造のタンクの堰

また、タンクエリアには二重の堰を設け、1基分まるまる水が漏れても塞き止められるように対策が講じられています。このように、また大地震が起きても極力リスクを小さくできるよう、数々の対策が施されています。
